ÉVALUATION DE LA PROTECTION DES OCCUPANTS DANS LES AUTOBUS

TP 14006F

Préparé par: RONA Kinetics and Associates Ltd., North Vancouver, B.C.
Rapport RK02-06, 4 juin 2002

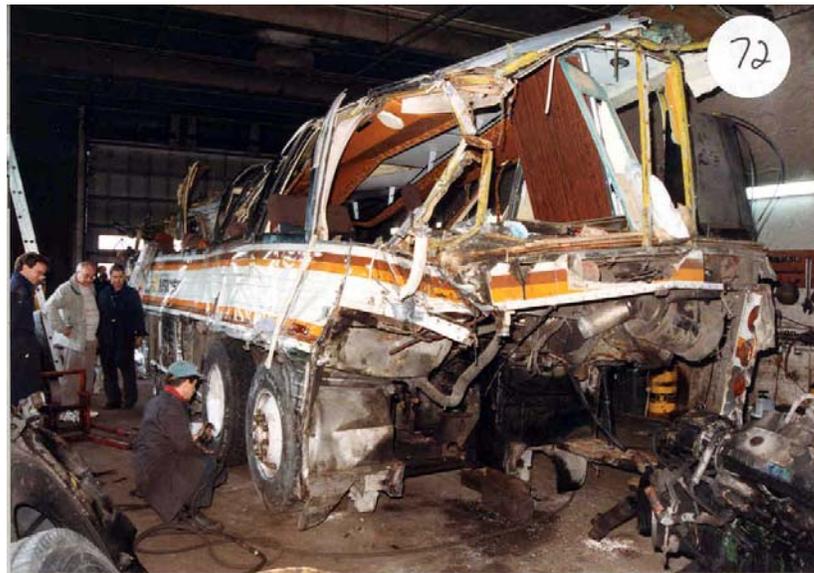
au coin droit avant. L'espace du conducteur et les trois premières rangées de sièges ont été comprimés vers l'arrière. Les sièges étaient déformés à partir de la 5^e rangée vers l'arrière, toutefois, la plupart sont demeurés ancrés au plancher. Les occupants ont frappé le dossier des sièges. Le principal facteur contributif de la collision était le mauvais état mécanique des freins. Le système de freinage à air comprimé n'était efficace qu'à 30 p. 100 et les freins normaux n'ont été d'aucune utilité quand le conducteur a tenté de rétrograder, la transmission est passée au point mort. Dans le rapport du coroner, on retrouvait 23 recommandations toutes liées à la prévention des collisions, notamment aux facteurs associés à la route, au véhicule et au conducteur. Il n'y avait aucune recommandation pour améliorer la protection des occupants des autobus lors d'une collision.

Figure 1 : Cas 1 – Vue arrière à gauche de l'autobus montrant une déformation importante

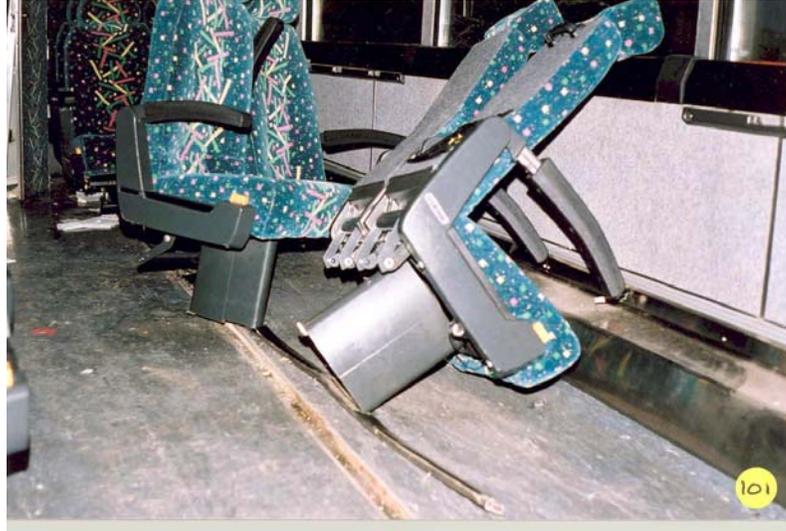
La plupart de blessures mortelles et graves ont été subies par des passagers qui se trouvaient près du devant de l'autobus. Les quatre passagers mortellement blessés ont tous été éjectés de l'autobus. Les six premières rangées de sièges passagers de l'autobus se sont détachées ensemble et certaines des rangées de sièges se sont partiellement détachées du plancher et du sillon latéral. Il semble que les sièges qui sont restés dans l'autobus ont retenu les occupants, et ce, sans blessures importantes. Les enquêteurs ont conclu que si les sièges avant étaient demeurés fixés dans l'autobus, les occupants auraient probablement subi des blessures moins graves. On recommande d'examiner une norme, telle que le Règlement 80 de la CEE, ou la règle ADR 68 qui traite de la fixation des sièges et du nombre d'occupants.

Figure 2 : Cas 4 - Exemple du détachement d'un siège

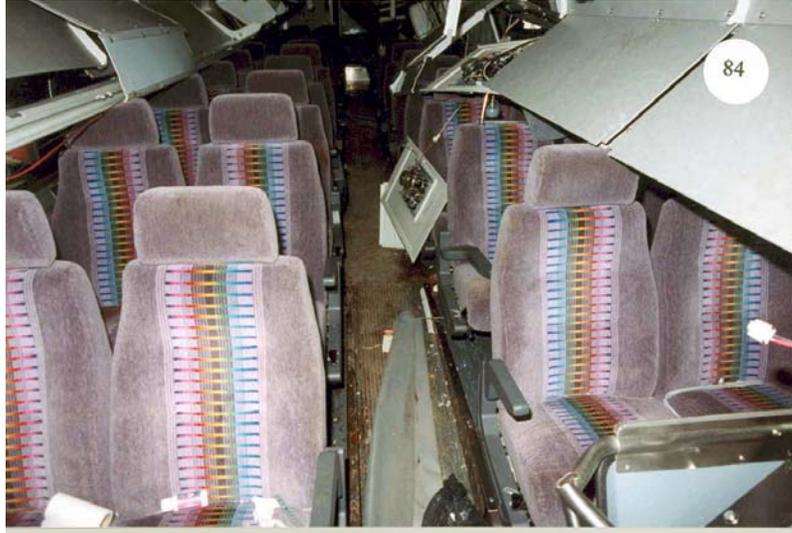
Quatre passagers ont été éjectés de l'autobus, dont un a subi des blessures mortelles. Dans tous les cas, leurs principales blessures se sont produites lorsqu'ils ont frappé le sol après l'éjection. Ils ont été éjectés par le pare-brise avant et les fenêtres latérales. Le pare-brise avant et les fenêtres latérales étaient en verre feuilleté et conformes aux normes applicables. Toutefois, au cours du capotage ils se sont détachés du cadre et ont permis l'éjection de quatre passagers. On a observé que plusieurs des dossiers de siège étaient déformés vers l'avant en raison de la charge arrière. L'absorption d'énergie du dossier des sièges a réduit la gravité des blessures des passagers et le dossier en a retenu plusieurs en place. L'absence de dossier de siège à l'avant de la première rangée de sièges a contribué à l'éjection de deux passagers assis du côté droit avant. Les compartiments à bagages situés au-dessus des sièges se sont brisés au cours du capotage et sont tombés sur la tête des passagers assis en-dessous entraînant des blessures aux tissus mous. Les appuie-bras ont partiellement retenu le mouvement latéral des passagers, toutefois, le rapport d'enquête note que les pivots des appuie-bras étaient très rigides et pourraient avoir causé des blessures aux hanches et à l'abdomen. La partie supérieure de l'autobus s'est déformée à la droite et une section du toit à l'arrière s'est fracturée à l'endroit où l'autobus a heurté le fossé. Le coin gauche arrière s'est déformé en raison de l'impact avec le poteau d'électricité. Les passagers non éjectés ont subi leurs blessures à la suite de contacts avec l'intérieur de l'autobus, notamment les structures latérales, le toit, les autres occupants et la charge sur les dossiers de siège.

Figure 3 : Cas 8 – Intérieur de l'autobus

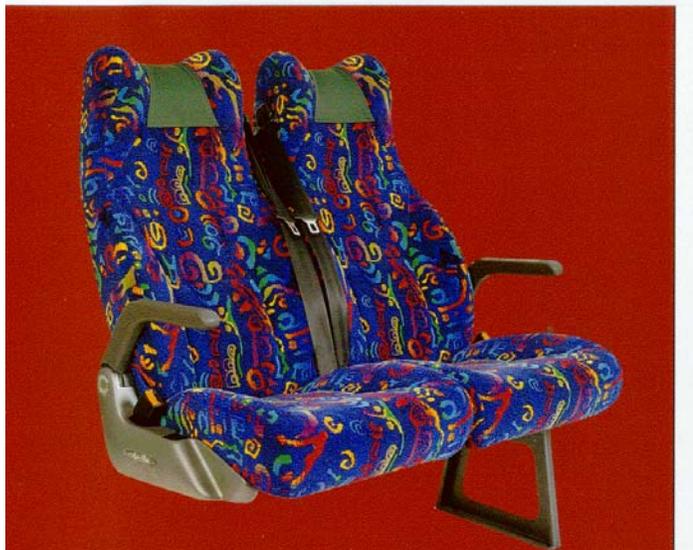
Plusieurs fabricants spécialisés dans les sièges approvisionnent les fabricants d'autobus. Le principal fournisseur de sièges pour les autocars est StyleRide. Il fabrique une variété de sièges pour les différents types d'autobus et d'autocars. Tous les modèles de sièges sont faits en conformité avec les exigences des règlements appropriés, y compris l'*Australian Design Rule (ADR) 68, Occupant Protection in Buses*. Un siège d'autocar StyleRide typique conforme à l'ADR 68 et muni de ceintures sous-abdominale/ baudrier est présenté à la figure 4. Le système de siège a une seule patte intérieure et est vissé à la structure de l'autobus du côté extérieur. Le principal fournisseur des ceintures de sécurité installées sur les sièges est Autoliv Australia P/L. Les ceintures sont maintenant toutes sous-abdominales/baudriers.

Figure 4 : Siège d'autobus StyleRide conforme à l'ADR 68

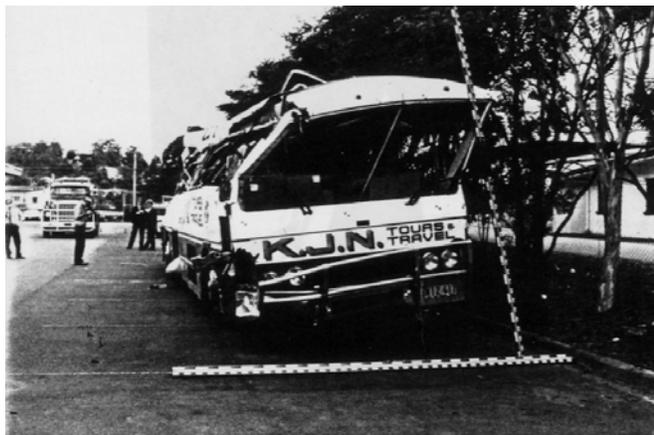
Commentaires : Les blessures ont été causés par l'éjection (6 personnes, y compris le conducteur) et les contacts avec l'intérieur de l'autocar lors de la décélération initiale et du capotage (Duignan, 1990). Les fenêtres de l'autocar étaient en verre trempé. L'examen de l'autocar a montré que 19 des 22 sièges avaient subi des fractures aux points d'ancrage. La structure de l'autocar s'était aussi déformée dynamiquement d'environ 30 à 35 degrés sur le côté pendant le capotage, réduisant l'espace de survie disponible pour les occupants.

Figure 5 : Devant de l'autobus du Cas 4 montrant la déformation

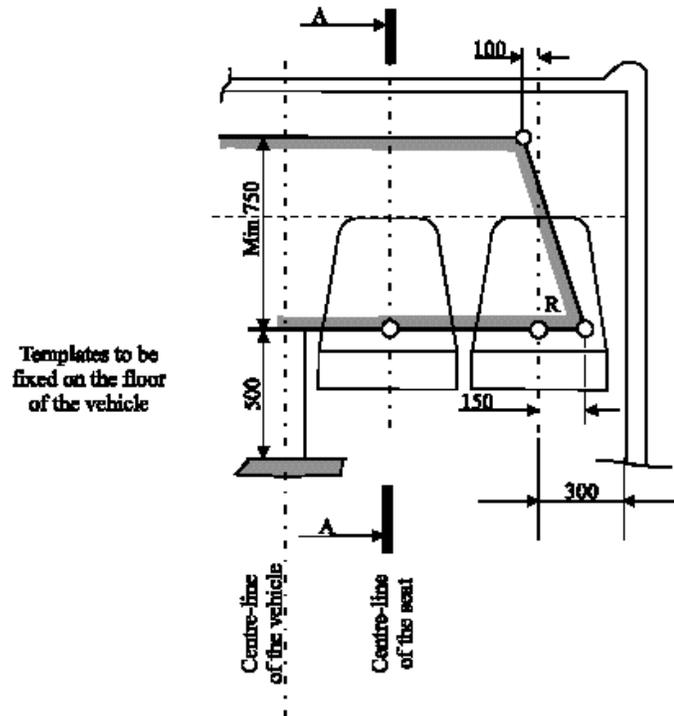
Figure 6 : Exigence concernant la déflexion dynamique de l'ADR 59 pour la structure d'un autocar en cas de capotage

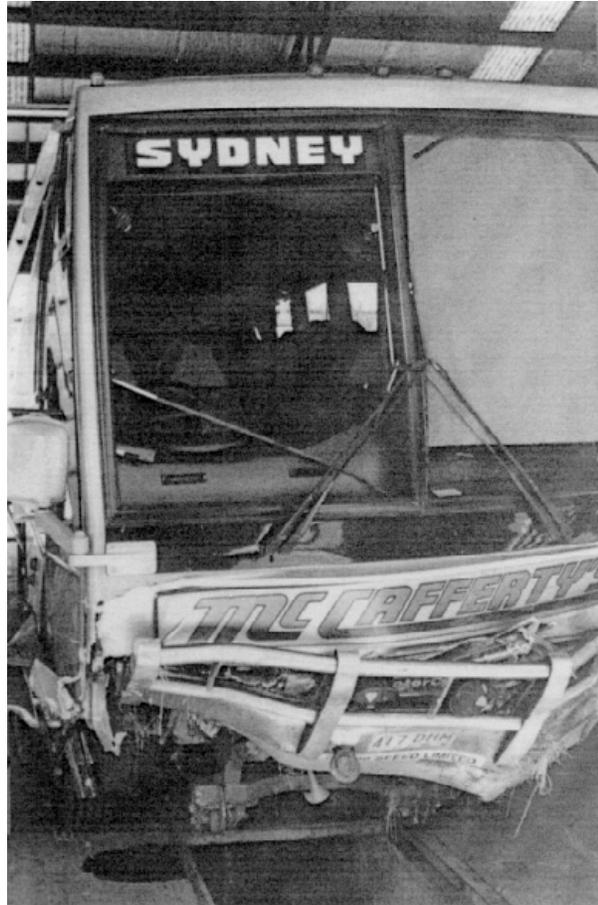
Figure 7 : Avant de l'autobus du Cas 6 montrant une déformation – Vue frontale

Commentaires : L'inspection du véhicule a indiqué qu'au moment de la collision seulement cinq occupants ne portaient pas la ceinture sous-abdominale/ baudrier. Un de ces occupants était le conducteur de relève endormi dans la couchette à l'arrière de l'autobus, il a été mortellement blessé lorsqu'il a été éjecté de la couchette et qu'il s'est frappé la tête sur le socle d'un siège. Le deuxième était un enfant de 12 ans qui se trouvait dans l'allée au moment de l'impact. Les trois autres avaient laissé des traces d'impact sur les sièges de devant.

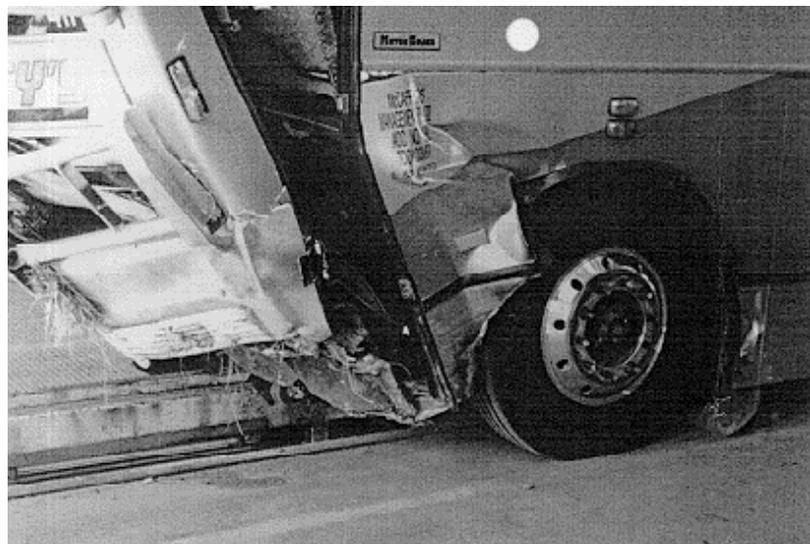
Figure 8 : Avant de l'autobus du Cas 6 montrant une déformation – Vue latérale

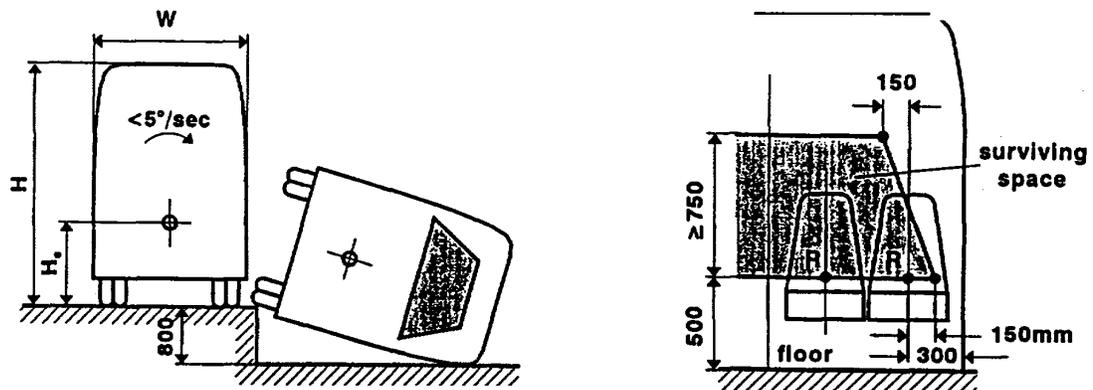
Le Règlement 66 de la CEE s'applique à un essai de capotage. Après que l'autobus ait été renversé sur le bord de son toit, un espace de survie défini doit demeurer intact (*voir* figure 9).

Figure 9 : Règlement sur la résistance mécanique de la superstructure

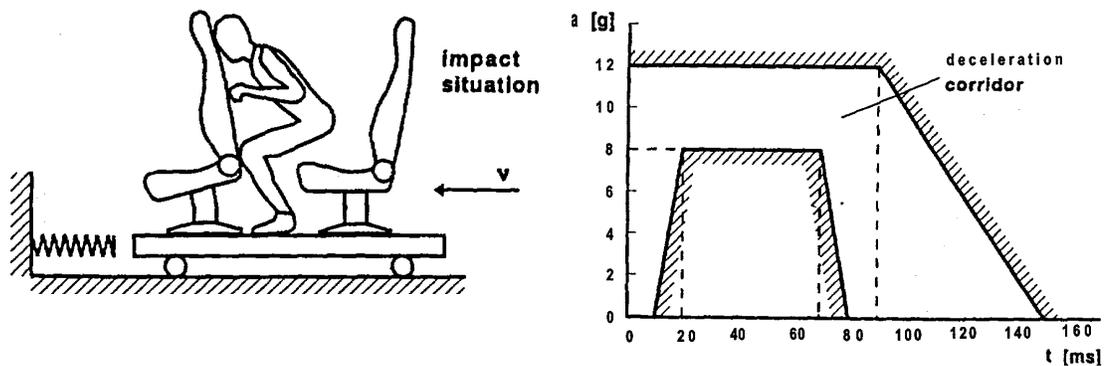
Le Règlement 60 de la CEE vérifie la résistance des sièges et des ancrages lorsqu'ils sont heurtés par un mannequin sans ceinture de sécurité. Les spécifications incluent les critères de déformation et d'absorption de l'énergie (*voir* figure 10).

Figure10 : Règlement sur la résistance des sièges et de leurs ancrages
